RELATÓRIO TÉCNICO

## PROJETO DE RECUPERAÇÃO AMBIENTAL

**Argisolo Mineração e Comércio de Argila Ltda**

Processo Ambiental: 42/00374/12

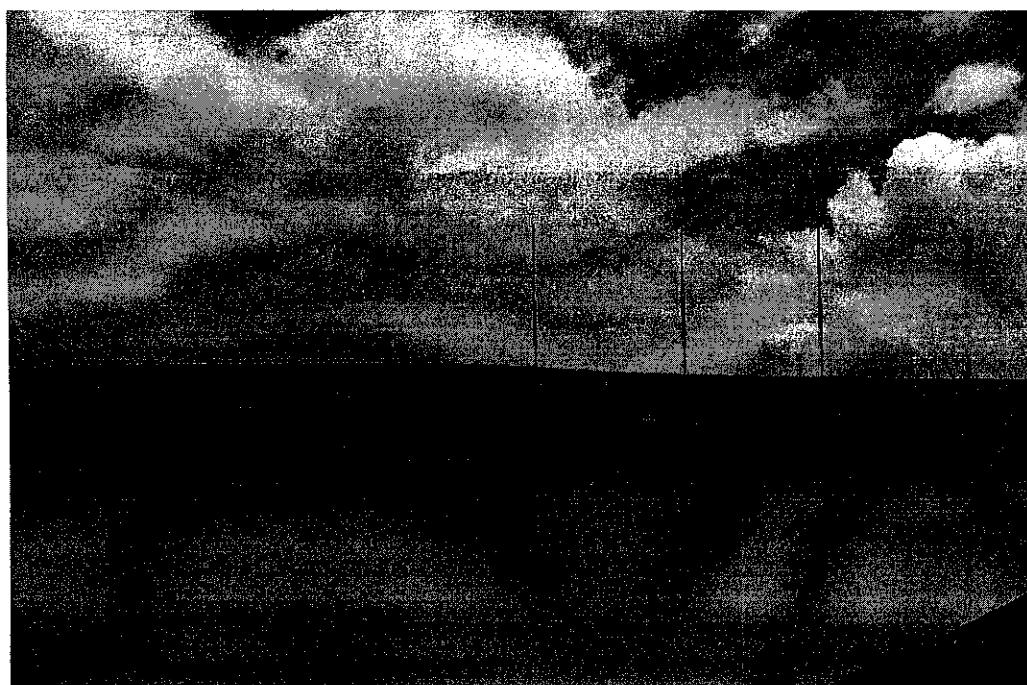
Os plantios obrigatórios já foram totalmente realizados pelo minerador, e já estavam em fase de monitoramento, como já citado em relatórios anteriores. Entretanto, numa área próxima a lagoa formada pela antiga cava, parte do plantio foi alagada, pois o nível de água da lagoa tardou a se estabilizar, estando agora num nível estável, inundando apenas em épocas de chuvas intensas.

Figura 5: Área onde ocorreu o alagamento do plantio (seta vermelha). Foto: Outubro / 2013.

Em virtude do alagamento de uma parte do plantio, as perdas ocorridas serão implantadas em outro lugar e em maior número, realizando assim um processo de recuperação de toda a área da lagoa, auxiliando no controle do processo erosivo, do assoreamento dos cursos d'água próximos e da turbidez da água, além de auxiliar na estabilidade dos taludes das margens. O cronograma de recuperação e compensação das perdas será descrito no **Item 4**.

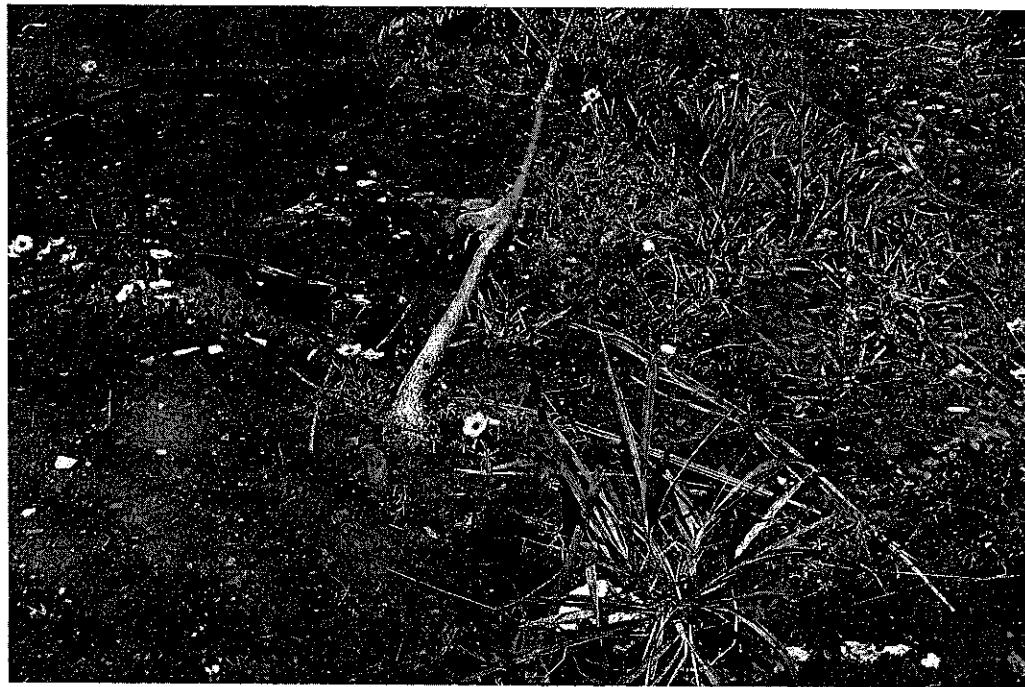
Figura 11: Individuo caído em consequência do solo instável. O plantio é necessário para estabilidade do solo, e casos assim são isolados. Foto: Outubro / 2013.

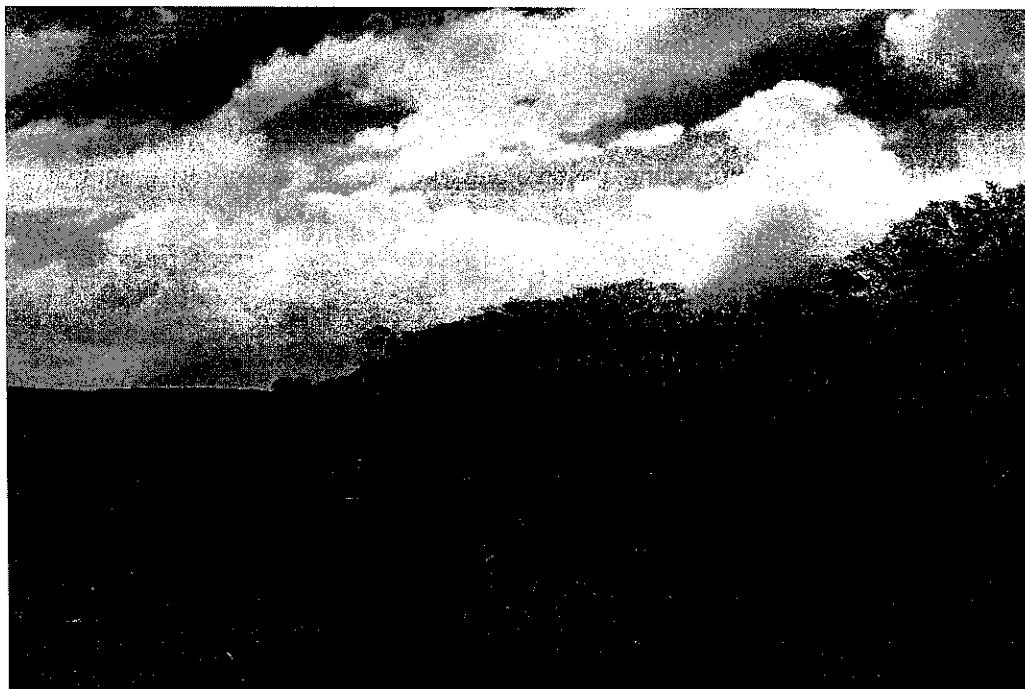
*Figura 19: Área onde será realizado o novo plantio. Foto: Outubro / 2013.*

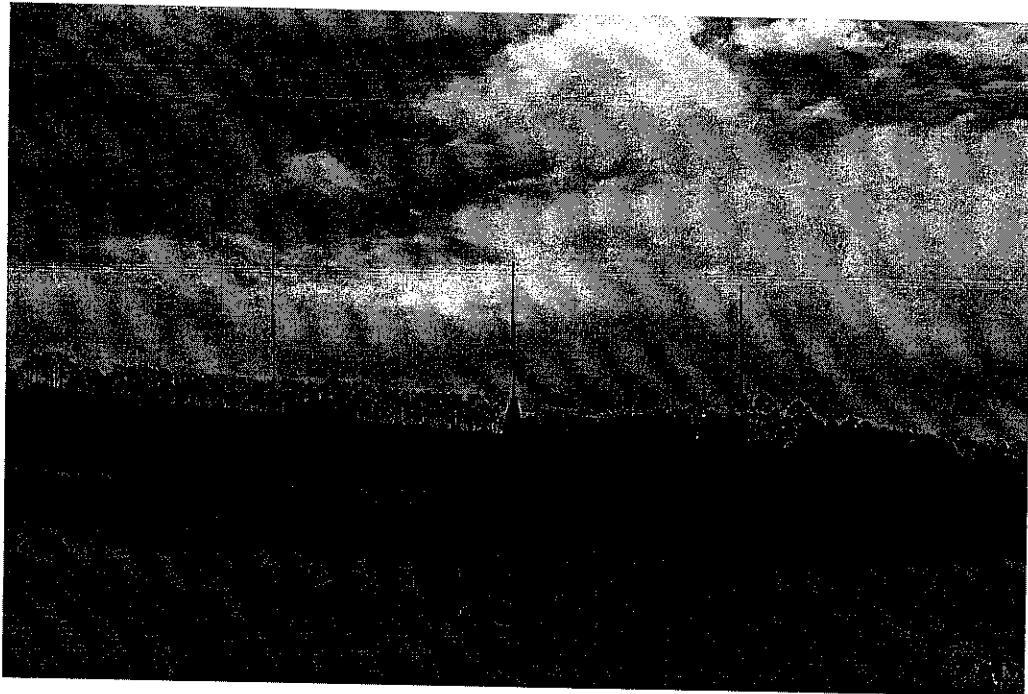
Figura 20: Área onde será realizado o novo plantio (Seta Vermelha). Foto: Outubro / 2013.

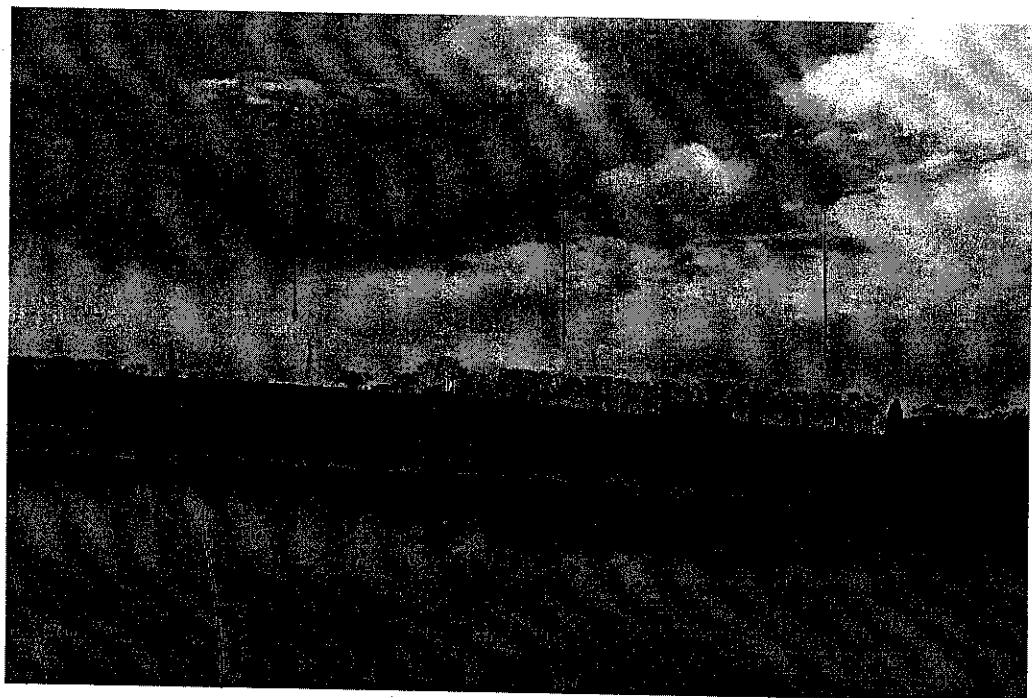
Figura 21: Área onde será realizado o novo plantio (Seta Vermelha). Foto: Outubro / 2013.

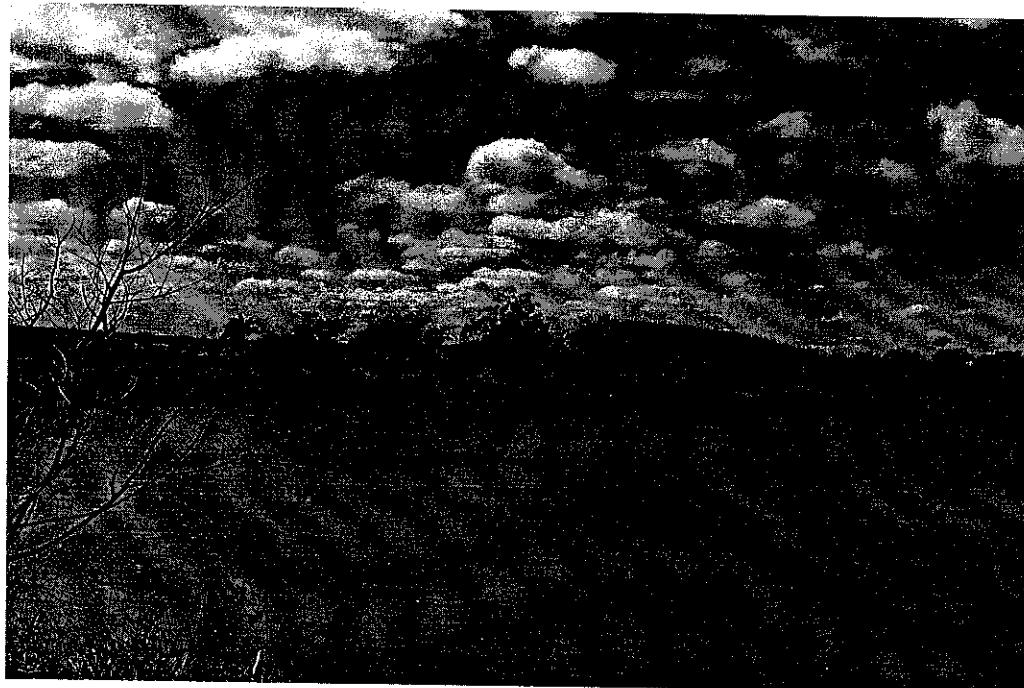
Após vistoria técnica realizada pela CETESB – Limeira / SP no empreendimento, foi constatada a presença de entulho de construção civil na lagoa gerada pela extração mineral naquele local (Lagoa 1). Entretanto, o empreendedor irá minerar novamente a área, ocasionando assim a retirada do entulho ali presente e depositando-o em locais adequados para este resíduo.

Figura 23: Lagoa onde estão depositados os entulhos de construção civil e que será minerada no futuro (Lagoa 1). Foto: Outubro / 2013.
