RELATÓRIO TÉCNICO

## PROJETO DE RECUPERAÇÃO AMBIENTAL

**Argisolo Mineração e Comércio de Argila Ltda**

Processo Ambiental: 42/00374/12

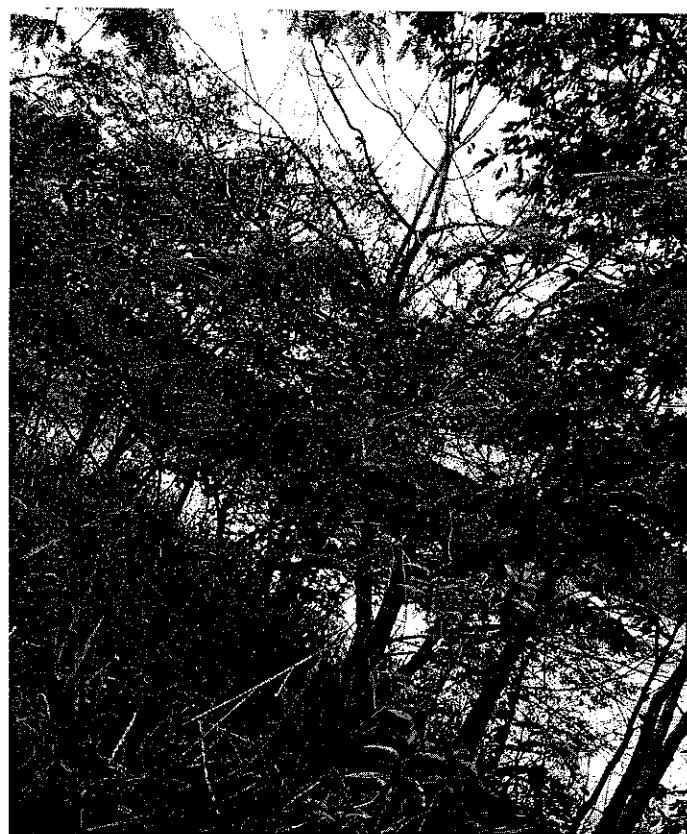
*Figura 8: Imagem mostrando o desenvolvimento dos indivíduos plantados. Notar o grau de desenvolvimento e a formação do estrato herbáceo. Foto: Outubro / 2013.*

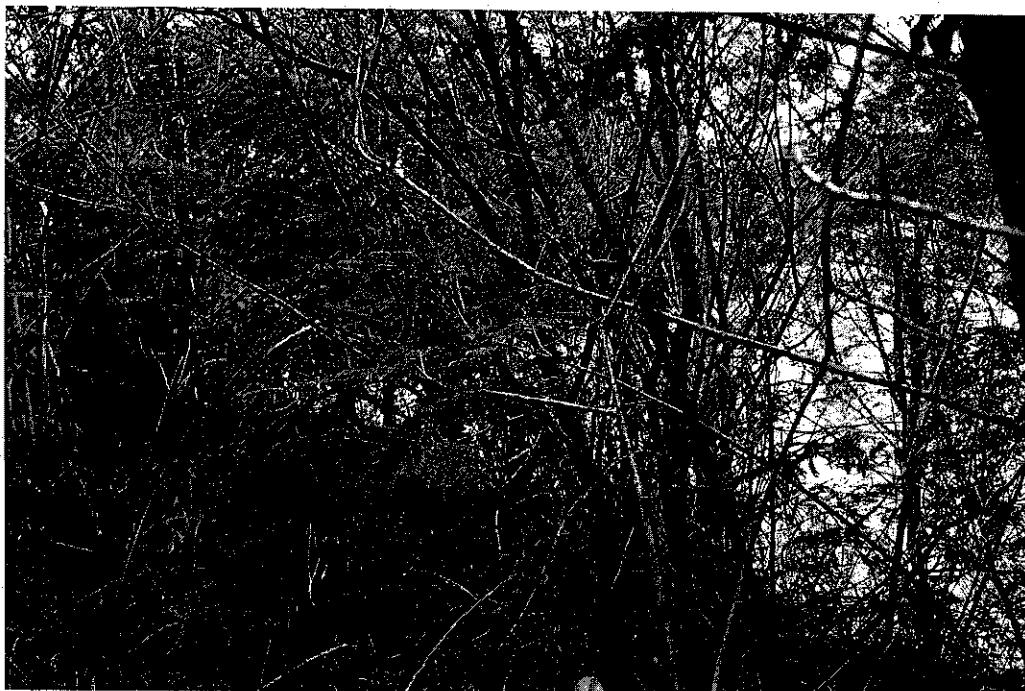
*Figura 9: Em regiões mais internas deste plantio, nota-se a formação até mesmo de um sub-bosque, confirmando o alto grau de desenvolvimento deste trecho. Foto: Outubro / 2013.*

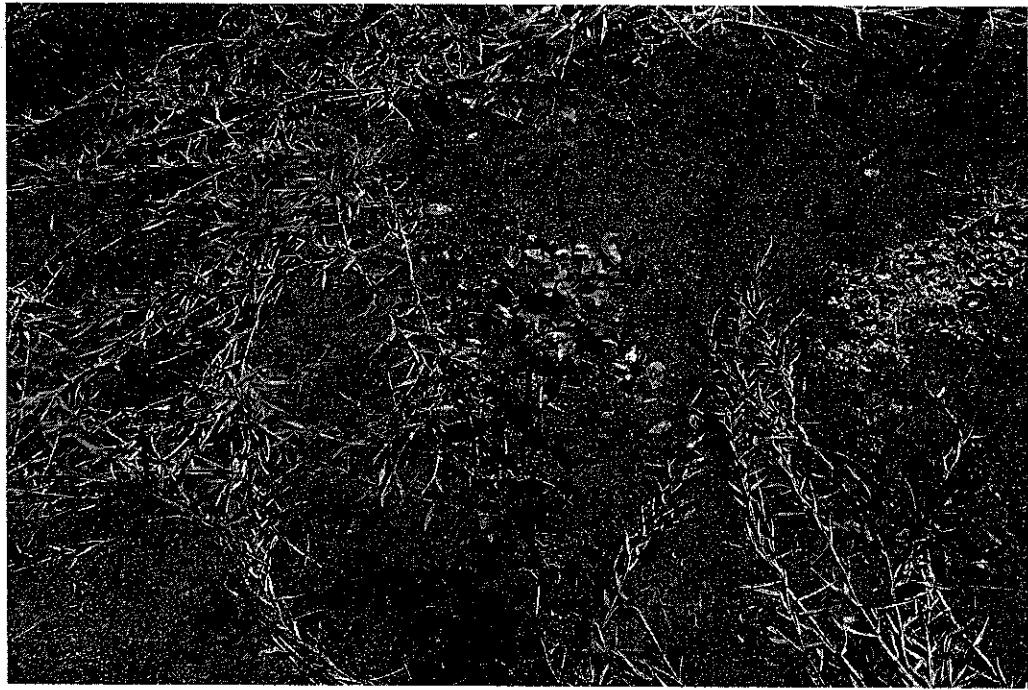
Figura 12: Individuo do ultimo plantio. Notar seu desenvolvimento. Foto: Outubro / 2013.

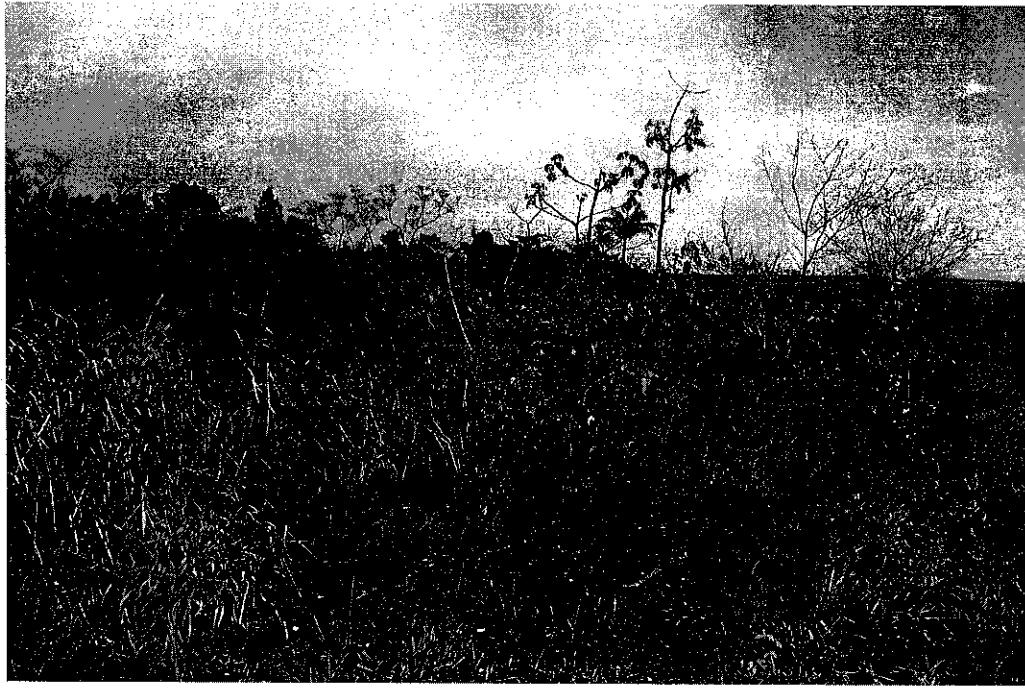
Figura 13: Indivíduos de plantios anteriores. Notar seus desenvolvimentos. Foto: Outubro / 2013.

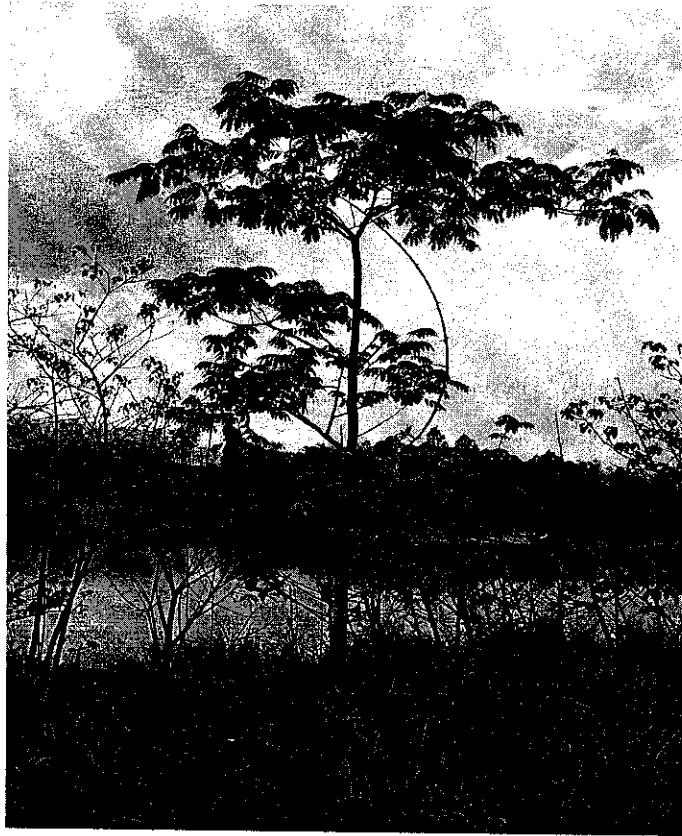
Figura 14: Indivíduos de plantios anteriores. Notar seus desenvolvimentos. Foto: Outubro / 2013.

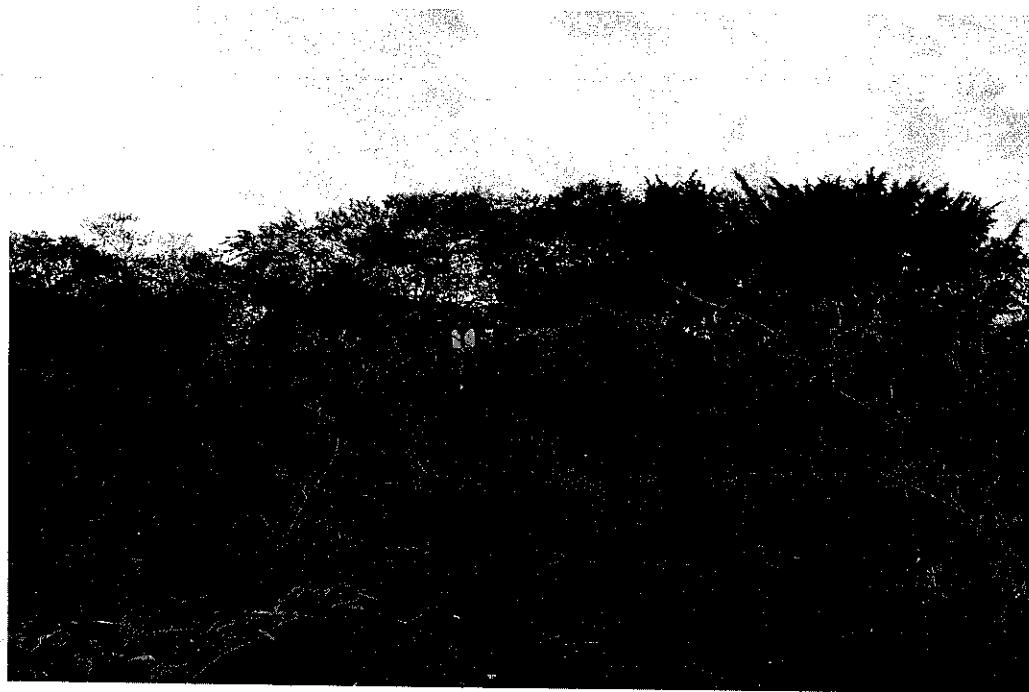
Figura 15: Foto geral em um plantio anterior. Notar seu desenvolvimento e a alta porcentagem de indivíduos vivos. Foto: Outubro / 2013.

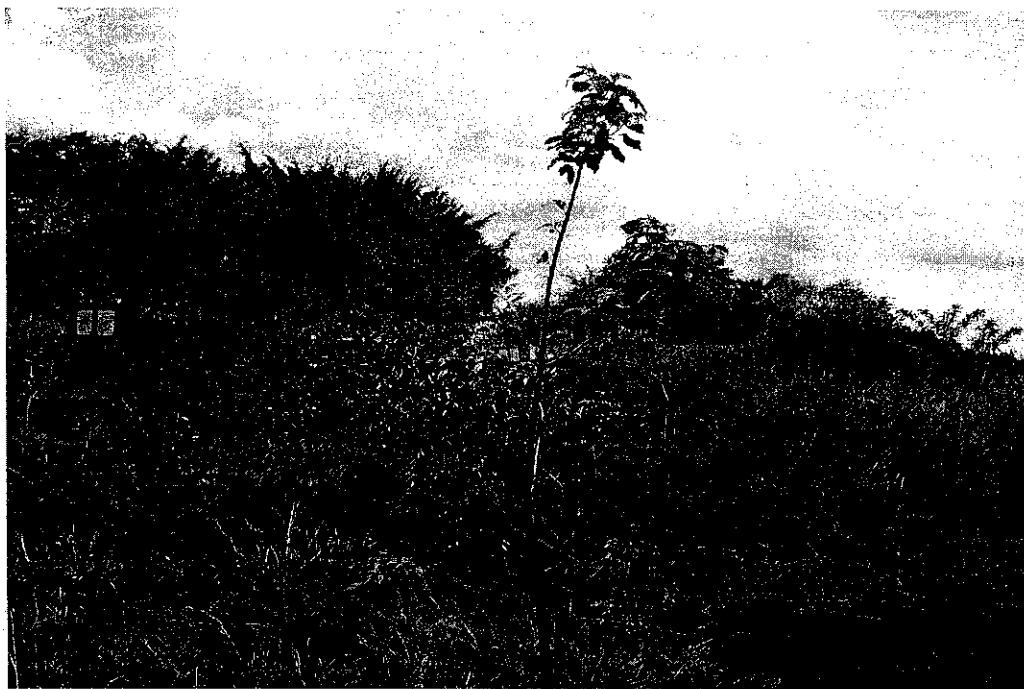
Figura 16: Indivíduo de plantio anterior. Notar seu desenvolvimento. Foto: Outubro / 2013.

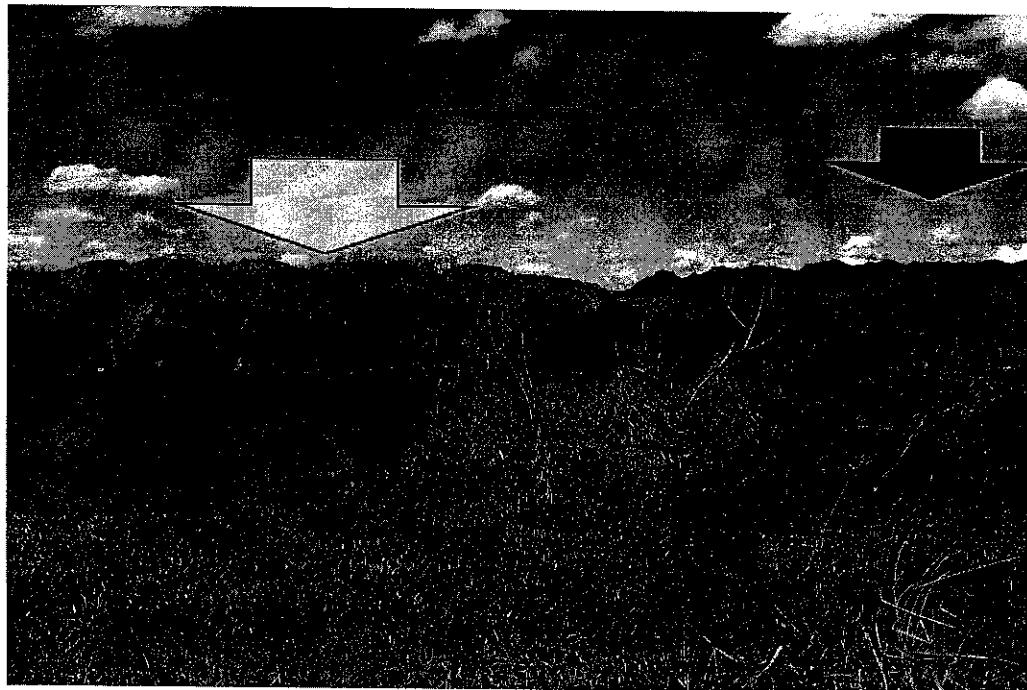
Figura 24: Lagoa 1 (Seta Amarela) e a cava atual ao fundo (Seta Vermelha) onde será armazenada a água. Foto: Outubro / 2013.

Já a água presente na lagoa 1 sofrerá o seguinte processo: Primeiramente, toda a água será encaminhada para a cava atual quando esta for desativada (Processo DNPM nº 811.308/1973) em canaletas escavadas entre os taludes, e escorrerá por gravidade, formando assim uma bacia de decantação.

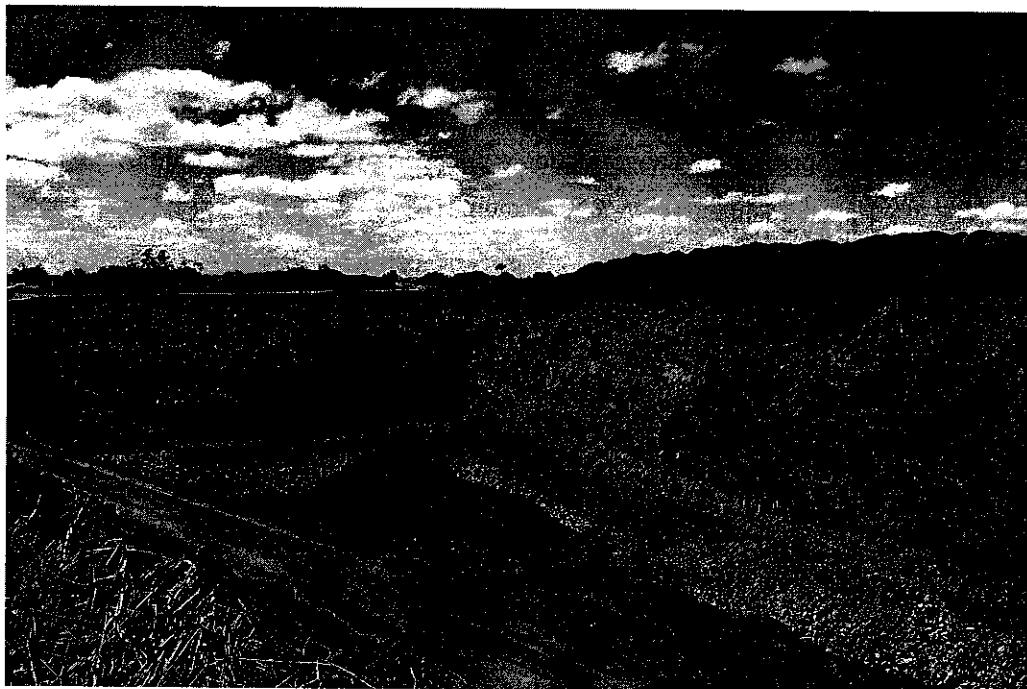
Figura 25: Cava atual onde será armazenada a água proveniente da Lagoa 1 para decantação.  
Outubro / 2013.

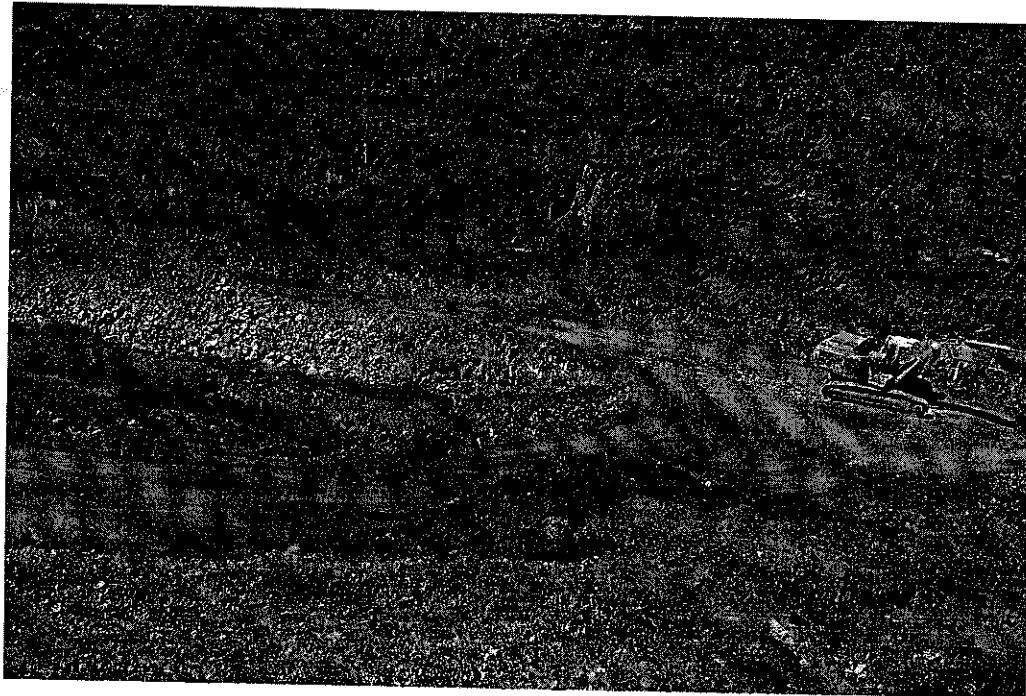
Figura 26: Cava atual onde será armazenada a água proveniente da Lagoa 1 para decantação.  
Outubro / 2013.

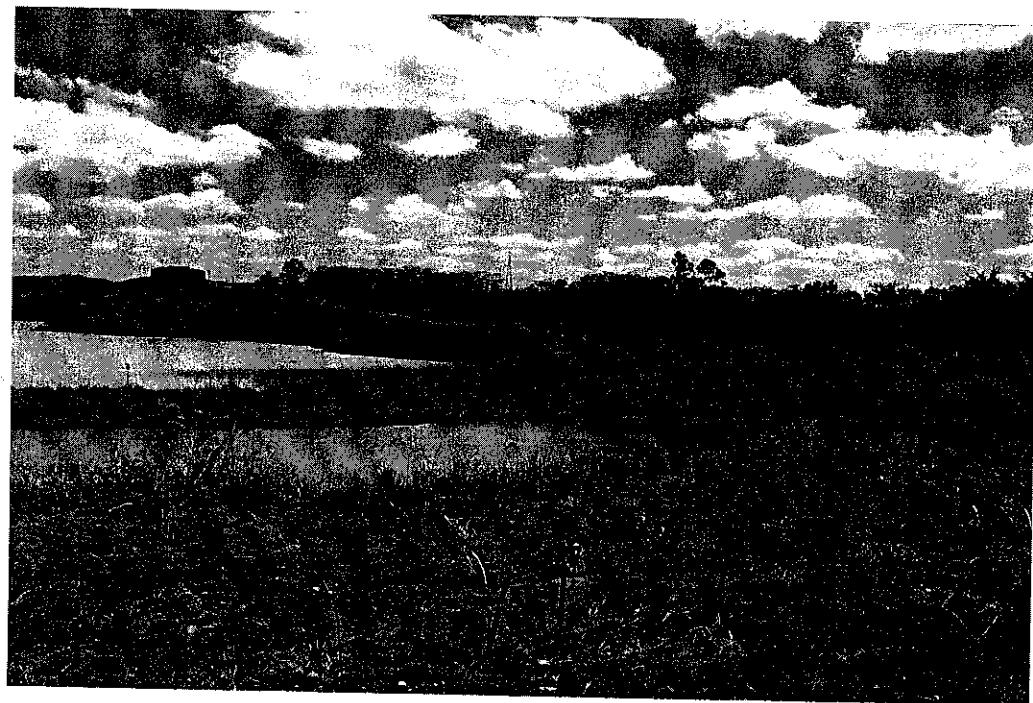
Figura 27: Lago que antecede o córrego onde será despejada a água já clarificada. Notar a APP em regeneração logo à frente. Foto: Outubro / 2013.

Após decantar, a água será bombeada até a lagoa que precede o córrego que corta a propriedade, para escoar junto a este. Como estará clarificada, pouco atuará no processo de assoreamento do curso d'água, ocasionando assim baixo impacto ao meio ambiente. A imagem abaixo descreve melhor o processo como um todo.
